Verhardingsonderzoek project 'Kastelenbuurt' 2024, Tilburg

Asfaltonderzoek conform CROW-publicatie 210
Constructieonderzoek

Sweco Nederland B.V.
Onderwerp Handelsregister 30129769
Verhardingsonderzoek
Project Kastelenbuurt, Tilburg
Asfaltonderzoek conform
CROW-publicatie 210
Constructieonderzoek
51021665
Projectnummer 51021665
Klant Gemeente Tilburg
Auteur Ron Vlassak
Datum 16-08-2024
Versie D1
Documentreferentie NL24-648800269-99776

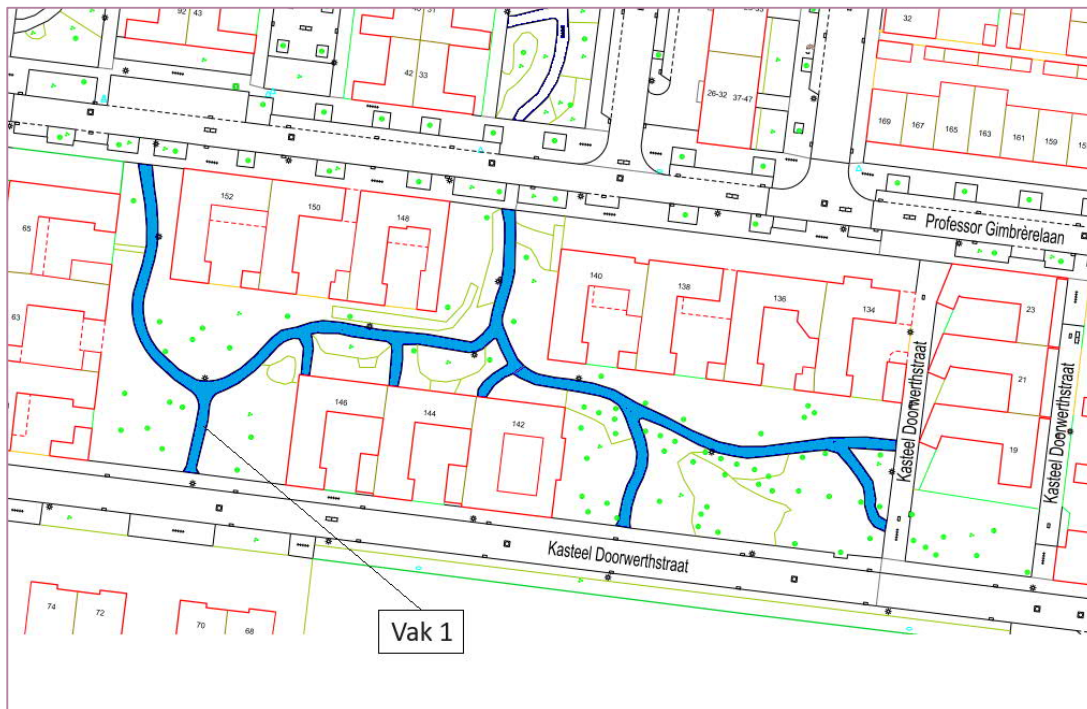
Vak 1 Kasteel Doorwerthstraat, voetpad

Het asfalt, DAB, is visueel homogeen. De schade betreft enkele locaties met lichte, matige en incidenteel ernstige randschade, waarbij de randen lijken te zijn afgebroken. Verder komen één matige en twee lichte boomwortel-opdrukkingen voor en is er nog een dwarsscheur zichtbaar. De algehele vlakheid is goed. Er zijn in totaal 6 reparaties, waarbij de deklaag visueel iets afwijkt van het grootste gedeelte van het voetpad. De deklaag van alle reparatievakken is wel visueel homogeen. De reparatievakken hebben geen schade. Dit zijn de reparatievakken:

- westzijde huisnr. 152 (12 x 2 meter);
- zuidzijde huisnr. 152 (5 x 0,5 meter);
- noordzijde huisnr. 144 (13 x 2 meter);
- westzijde huisnr. 140 (6 x 2 meter);
- zuidzijde huisnr. 140 (10 x 2 meter);
- westzijde huisnr. 19 (5 x 2 meter).

Omdat het niet aantoonbaar is dat deze reparaties na 2000 zijn aangelegd, is 1 boring extra genomen in één van de reparaties.

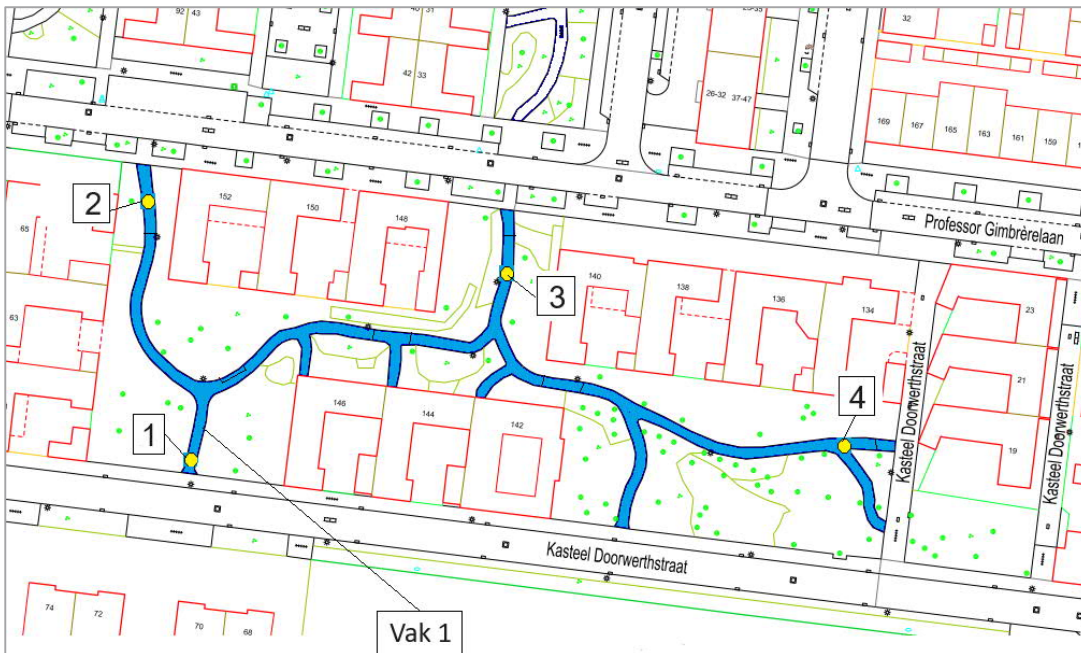
Boorlocaties (Bron ondergrond: gemeente Tilburg)

Het boorplan is opgesteld op basis van de inspectie en CROW-210. Alle boringen zijn uitgevoerd als constructieboring tot circa 0,5 m -bovenkant asfalt. Bij de boringen ter plaatse van de reparaties is de letter R toegevoegd aan het boringnummer. In bijlage 1 zijn de boornummers en -locaties per wegvak grafisch weergegeven.

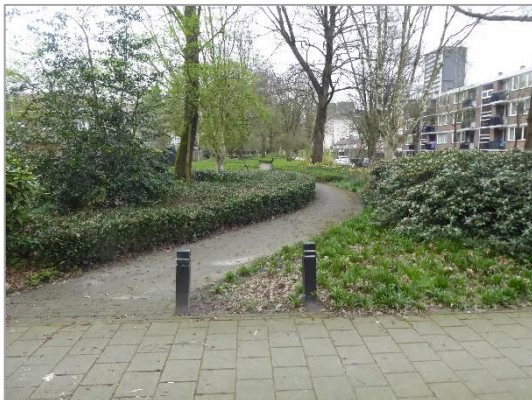
Foto 7: voetpad Kasteel Tongelaerstraat, vanaf zuidzijde park

Het asfalt (DAB) is visueel homogeen. Op twee lichte boomwortelopdrukking na is geen schade zichtbaar. Er zijn geen reparaties aanwezig.

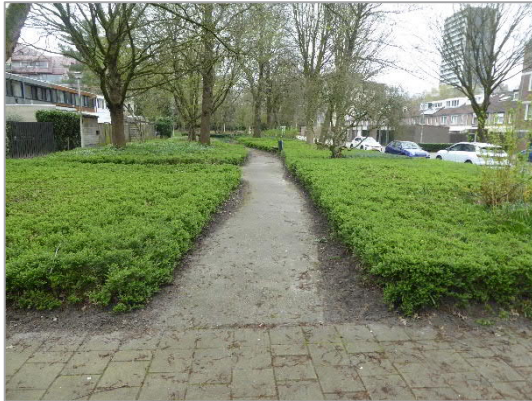
Foto 9: voetpad Kasteel Tongelaerstraat, vanaf zuidzijde park

Het asfalt (DAB 0/11) is visueel homogeen. De schade bestaat uit drie lichte boomwortelopdrukkingen en diverse heel lichte oneffenheden. Op één locatie is het asfalt wat opgedrukt (matige oneffenheid). Er zijn geen reparaties aanwezig.

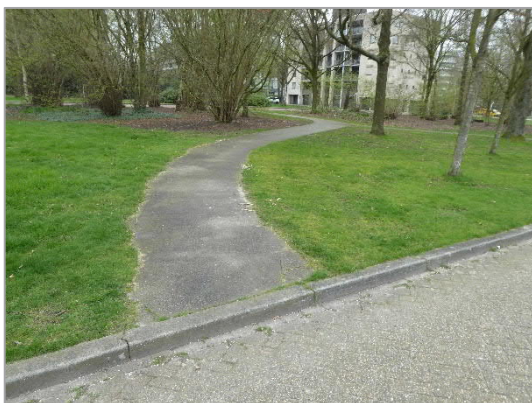
Foto 11: voetpad Kasteel Stapelenstraat, vanaf zuidzijde park, nabij huisnr. 12

De eerste 10 tot 11 meters van dit voetpad hebben aan de drie uiteinden visueel een iets ander asfalt dan het middengedeelte. De uiteinden samen zijn 32 m lang en hebben een oppervlakte van circa 65 m². Het middengedeelte is 33 m lang met een oppervlakte van circa 70 m². Per gedeelte is één boring nodig. De schade is langs het gehele pad vergelijkbaar: veel matige en op één locatie ernstige randschade. Verder komen diverse lichte oneffenheden voor.

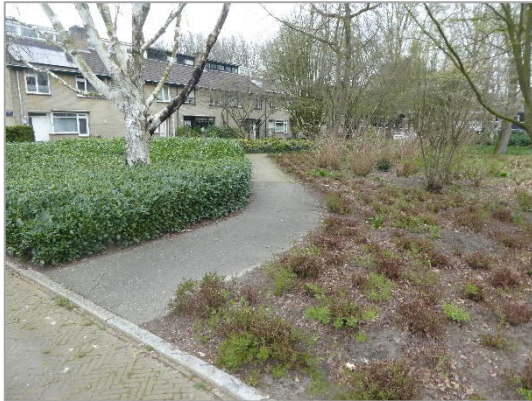
Foto 14: voetpad Kasteel Cannestraat, vanaf zuidzijde park

Aan de zuidzijde, de westzijde en in het middengedeelte van dit voetpad zijn reparaties zichtbaar met visueel een iets ander asfalt dan het grootste gedeelte. De reparaties samen zijn 27 m lang en hebben een oppervlakte van circa 55 m². Het gedeelte met het visueel iets ouder asfalt (DAB) is 48 m lang met een oppervlakte van circa 95 m². Per gedeelte is één boring nodig. De schade is over het gehele pad vergelijkbaar: op meerde locaties matige en op één locatie ernstige randschade. Verder komen één matige en twee ernstige boomwortelopdrukking voor en daarnaast nog diverse lichte oneffenheden.

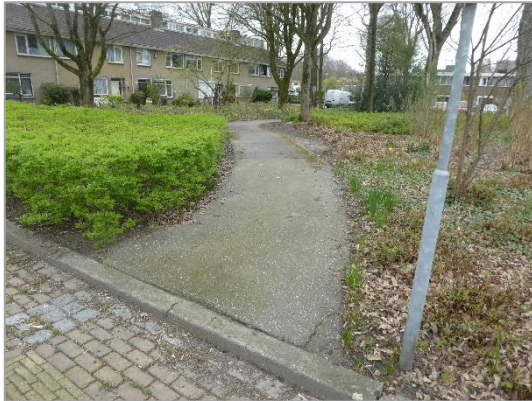
Foto 17: voetpad Kasteel Cannestraat, vanaf zuidzijde park

Het asfalt (DAB 0/8) is visueel homogeen. De schade bestaat uit veel lichte tot matige randschade en diverse heel lichte oneffenheden. In het midden is een reparatievak (17 x 2 meter) van een visueel recentere DAB aanwezig. Omdat het niet aantoonbaar is dat deze reparatie na 2000 is uitgevoerd, is één boring extra nodig.

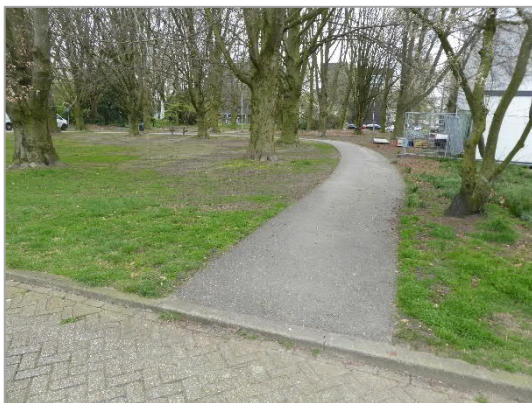
Foto 20: voetpad Kasteel Middachtenstraat, vanaf zuidzijde park, nabij huisnr. 2

Het asfalt, een visueel redelijk recente DAB, is visueel homogeen. Er is geen schade aanwezig en er zijn geen reparaties.

In het mengmonster FMM7 (boringen 15 en 16 (vak 7 – voetpad Kasteel Middachtenstraat)) is asbestverdacht isolatiemateriaal (met daarin Chrysotiel en Amosiet) aangetroffen. Hoewel de gewogen asbestconcentratie op basis van het laboratoriumonderzoek zeer gering is (3,72 mg/kg.ds), wordt dit mengmonster als asbestverdacht beschouwd.

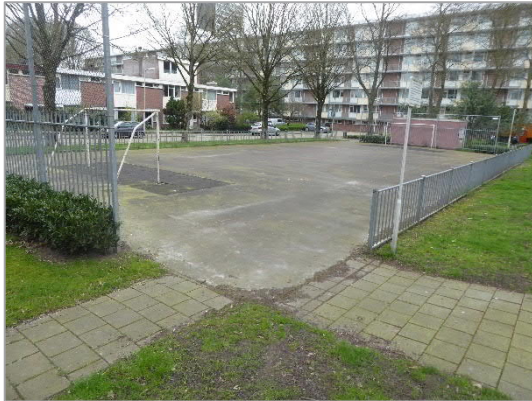
Foto 23: speelveld Muiderslotstraat, vanaf zuidoostzijde speelveld

Het asfalt, een fijnkorrelige dichtasfaltbeton (DAB 0/2, dit is geen standaard asfaltmengsel. Mogelijk is dit een speciaal mengsel voor sportvelden), is visueel homogeen. De schade bestaat uit een ernstige verzakking van de rand ten zuiden van het doel aan de zuidzijde van het veldje. Verder komen veel lichte scheuren en veel heel lichte oneffenheden voor. Hier en daar zijn matige scheuren nabij de doeltjes aanwezig. Het veld is 33 m lang en 17 m breed. De doelgebieden hebben rubberen tegels, deze sluiten niet overal netjes aan op het (gezaagde) asfalt. De oppervlakte van het veldje, exclusief de doelgebieden (2x circa 6,6 x 2,5 m), bedraagt circa 530 m². Conform CROW-210 zijn 3 boringen nodig.

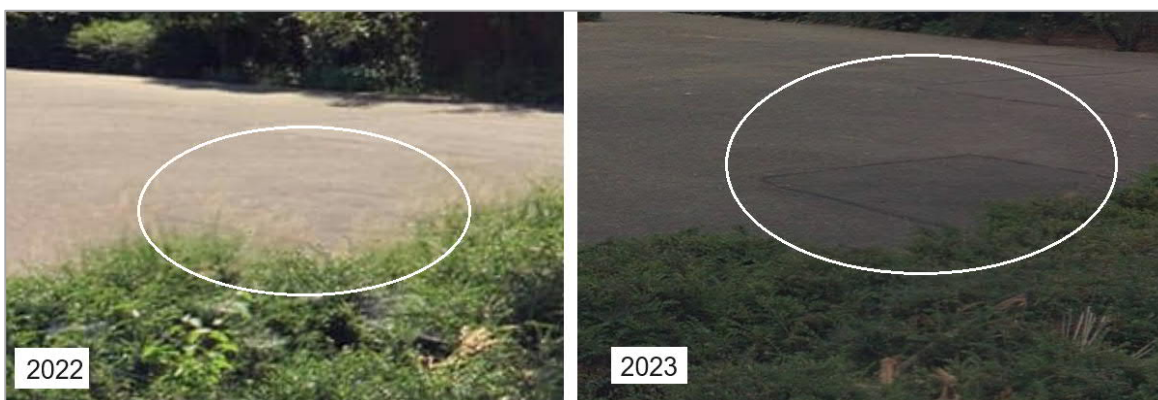
Afbeelding B1-1: Reparatievakken speelveld 2022 -2023 (bron: Cyclomedia StreetSmart)

Aan de zuidwestzijde van het speelveld zijn twee reparatievakken (circa 70 m² en 10 m²) met visueel hetzelfde asfalt (DAB) aanwezig. Op basis van foto's van Cyclomedia StreetSmart zijn deze reparaties rond 2022-2023 uitgevoerd, zie afbeelding B1-1.

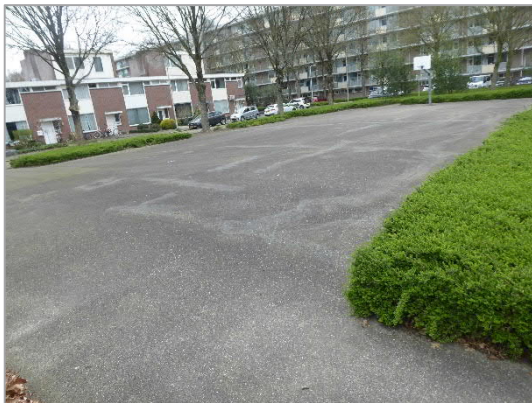
Foto 25: speelveld Kasteel Maurickstraat, vanaf zuidoostzijde speelveld

Het asfalt (DAB 0/11) is visueel homogeen, ook met de deklaag van de drie aansluitende korte voetpaden. Deze zijn ook meegenomen in het onderzoek. De schade bestaat uit meerdere lichte en matige langs-/dwarscheuren en af en toe lichte randschade. De vlakheid is op enkele heel lichte oneffenheden na, goed. Aan de noordzijde staat een basketbalpaal, deze is aan de zuidzijde niet meer aanwezig. Daar is nog een restant beton aanwezig waar de paal heeft gestaan. De reparaties aan de zuidwestzijde van het speelveld zijn aantoonbaar na 2000 aangebracht, hier zijn geen extra boringen nodig. In de grote reparatie zijn een langwerpige, matige en korte lichte boomwortelopdrukking en een dwarscheur aanwezig. In de kleine reparatie is een lichte boomwortelopdrukking zichtbaar.
